ARRAS - 9 place de l'Ancien Rivage Restauration partielle de la façade du
bâtiment, incluant le balcon et les cariatides
Faisabilité

ÉTUDE PRÉALABLE POUR LA RESTAURATION DE LA FAÇADE
DU 9 PLACE DE L'ANCIEN RIVAGE À ARRAS, INSCRIT À
L'INVENTAIRE DES MONUMENTS HISTORIQUES PAR ARRÊTÉ DU
25 NOVEMBRE 1946.

DIAG
11.2024

CARIATIDES
PLACE DU RIVAGE - ARRAS
NOVEMBRE 2024

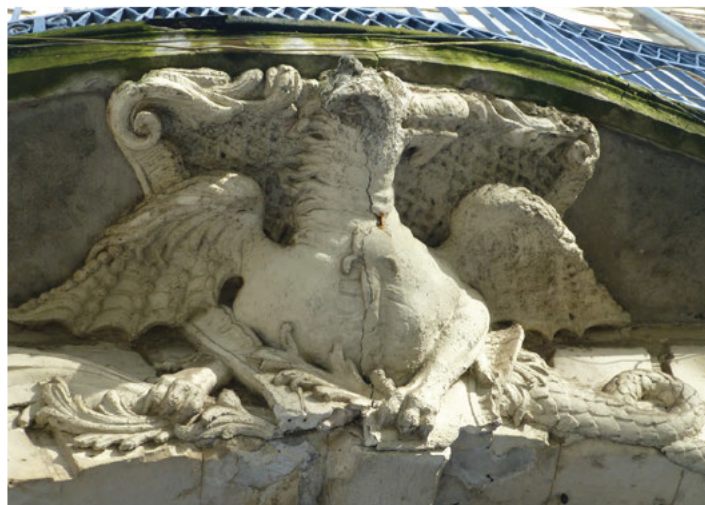
Elles sont toutes réalisées en plâtre, puis fixées sur la maçonnerie à l'aide d'attaches métalliques, lesquelles subissent aujourd'hui des phénomènes d'oxydation.

Clef en forme de dragon (sculpture en plâtre) fixé à l'aide d'attaches métalliques

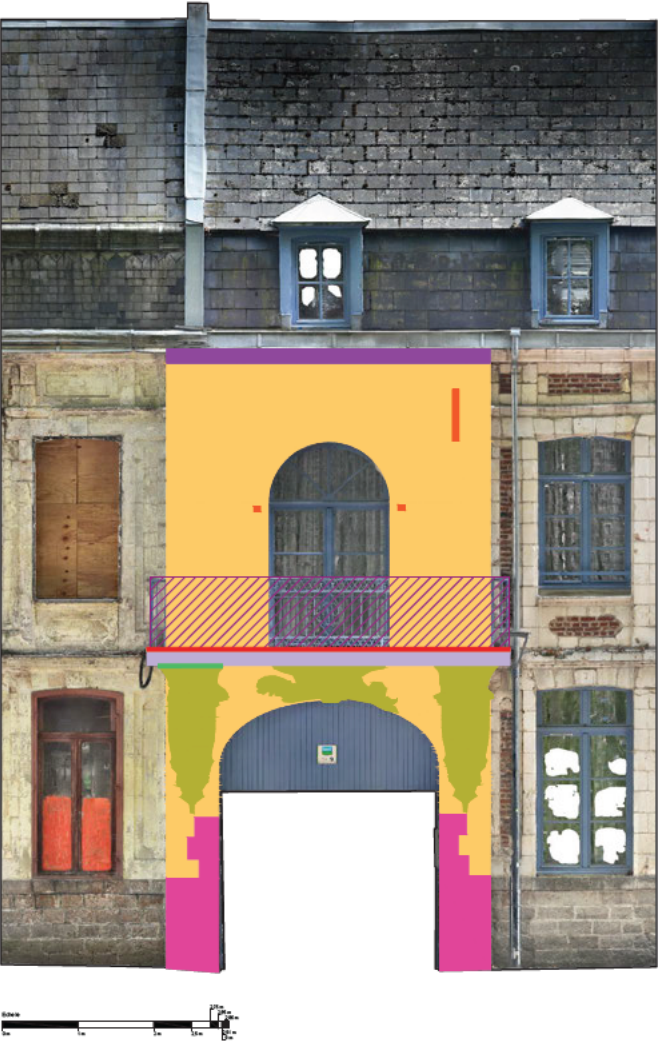
pierre corniche
-

pierre blanche (craie locale)
-   pierre bleue
-

statues et décors sculptés en plâtre
-

grès
-

feuille de plomb
-

éléments métalliques
-

ferronnerie (garde-corps)
-

feuille de zinc

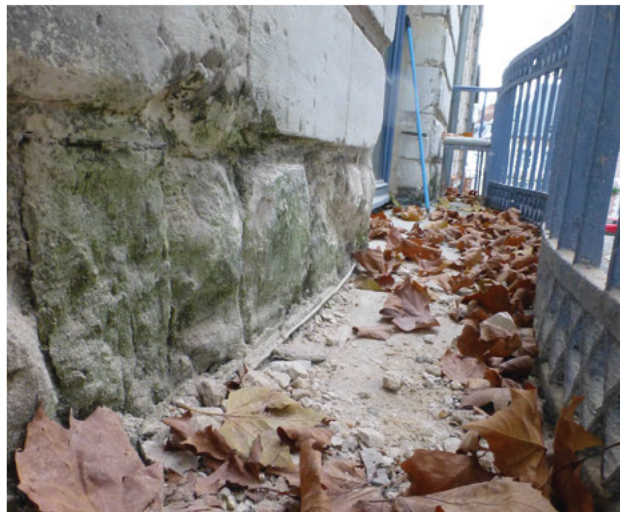
Balcon

Assises basses du balcon dégradées dues aux rejaillissements des eaux de pluies

La restauration des assises en pierre comprend la restitution des éléments manquants, la réalisation de bouchons pour combler les fissures ou éclats, et un rejointoiement minutieux pour renforcer la stabilité et l'étanchéité des assemblages.

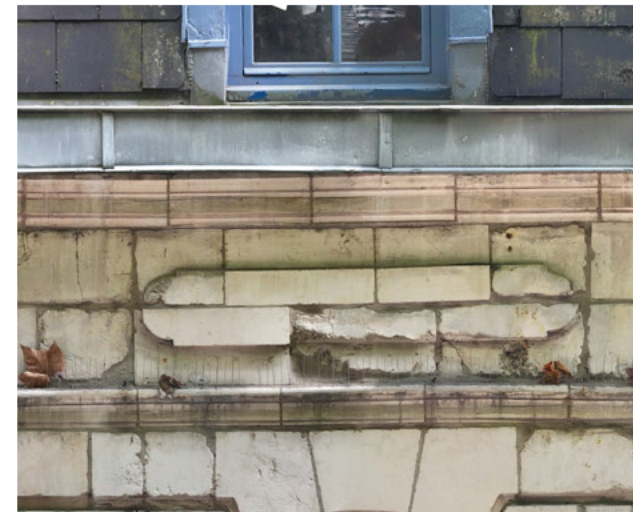
La pierre de la façade présente des altérations ponctuelles qui compromettent sa qualité esthétique et structurelle. Les arêtes de certains éléments sont éclatées, témoignant d'un défaut de taille initial ou d'une détérioration progressive. Les parements sont altérés ou ont été remplacés, et les joints en creux montrent des défaillances, détériorant l'effet de bossage sur la surface. Ces altérations sont particulièrement visibles sur le cartouche situé entre le bandeau et la corniche moulurée, qui est fortement dégradé. De plus, les assises basses sous le balcon sont notablement affectées par les projections d'eau de pluie, ce qui accentue leur détérioration.

Cartouche altéré, pierres présentant des épaufrures, colonisation biologique de la partie supérieure.

Les pierres du cartouche entre le bandeau et la corniche seront remplacées ponctuellement par de la pierre neuve de mêmes caractéristiques physico-chimiques.

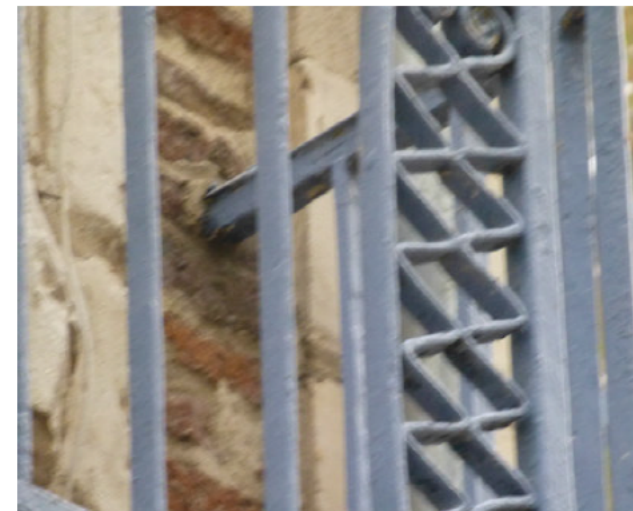
Le balcon présente une situation contrastée. La grille en fer forgé, élément ornemental et fonctionnel, est en bon état général. Notons néanmoins que la peinture est craquelée. De plus, les fixations de cette grille, tant sur la façade latérale en brique que sur le nez du balcon, nécessitent une vérification pour s'assurer de leur solidité et de leur capacité à supporter les charges. Concernant la pierre bleue formant la structure du balcon, son état général semble satisfaisant, hormis la présence d'organismes biologiques.

Fixation du garde-corps à contrôler (présence d'oxydation, résistance de l'accroche, ...)

Les travaux portent également sur la vérification et la remise en état des fixations du garde-corps, avant une remise en peinture intégrale de l'élément, d'une part pour

garantir une harmonie esthétique et d'autre part pour sa protection contre la corrosion. La teinte de la peinture sera déterminée après une étude stratigraphique de la peinture du garde-corps. De plus, les bavettes en zinc situées au-dessus des cariatides et contre la sous-face du balcon, seront refaites à neuf, en reprenant les caractéristiques des existantes. Nous proposons de remplacer le zinc par du plomb, dont la mise en oeuvre et la longévité outrepassent celles du zinc. Ces éléments essentiels protègent les moulures, la sculpture et la pierre bleue des infiltrations d'eau.

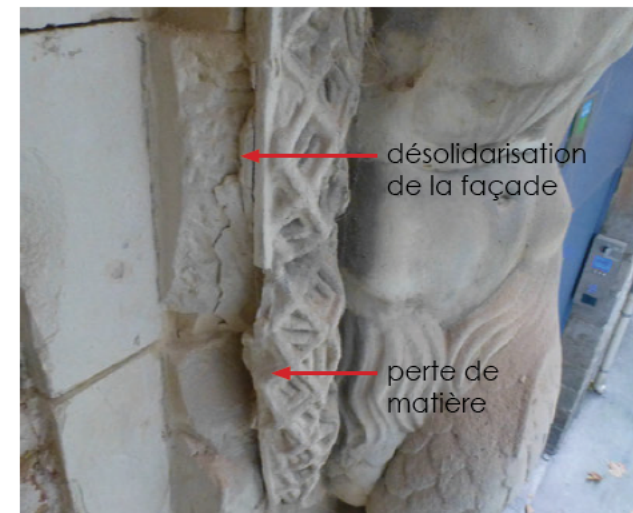
Les cariatides, réalisées en plâtre et fixées à la façade par des pièces métalliques, subissent de nombreux désordres liés à leur exposition aux intempéries. L'humidité et le ruissellement provoquent des éclatements, des pertes de matière et, dans certains cas, une désolidarisation partielle des cariatides par rapport à la façade. L'oxydation des éléments métalliques servant d'agrafes dégrade le plâtre qui finit par s'écarter et entraîner des pertes de matières. Des fissures lézardent les statues en plusieurs endroits. Ces altérations fragilisent leur structure et affectent leur intégration architecturale.

Maçonnerie altérée, impactant sur la stabilité des sculptures. perte de matière

La restauration des cariatides, éléments essentiels de cette façade, sera confiée à un restaurateur spécialisé, qui soumettra un protocole de restauration à la MOE et au représentant de la DRAC, avant toute intervention.

temps l'objet d'un dépoussiérage primaire pour éliminer les accumulations de salissures sans altérer leurs surfaces délicates. Les ouvrages menaçant de se détacher seront déposés de manière préventive. Les sculptures seront ensuite nettoyées par gels pelables et par compresses. La reconstitution en argiles des parties lacunaires, sera soumise à la MOE pour validation avant de procéder au moulage et tirage en mortier dito existant. Les ouvrages neufs seront ensuite reposés et les raccords de finition effectués. L'entreprise réalisera également une révision des fixations sur les ouvrages existants en place et complètera ou confortera éventuellement le système d'accroche du décors sculpté.

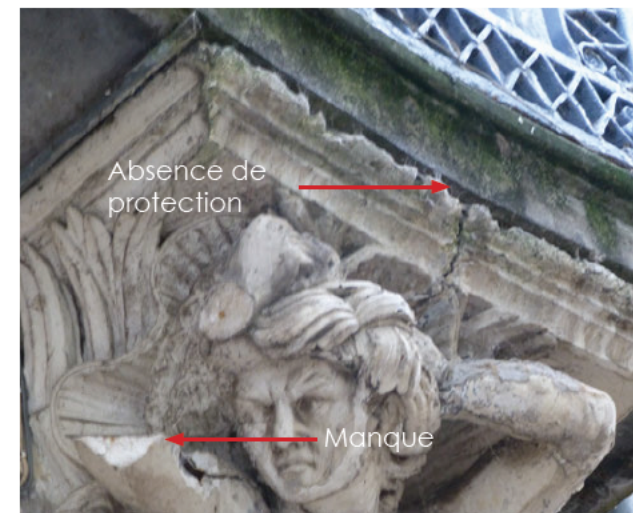
Présence de fissures, perte de matière, éléments métalliques oxydés, absence de recouvrement de la feuille de zinc.

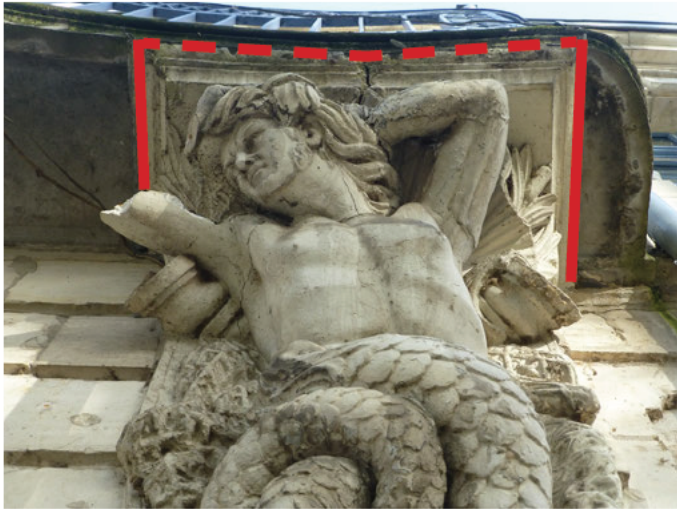
En pointillé rouge : absence de protection en zinc entrainant une dégradation du décors

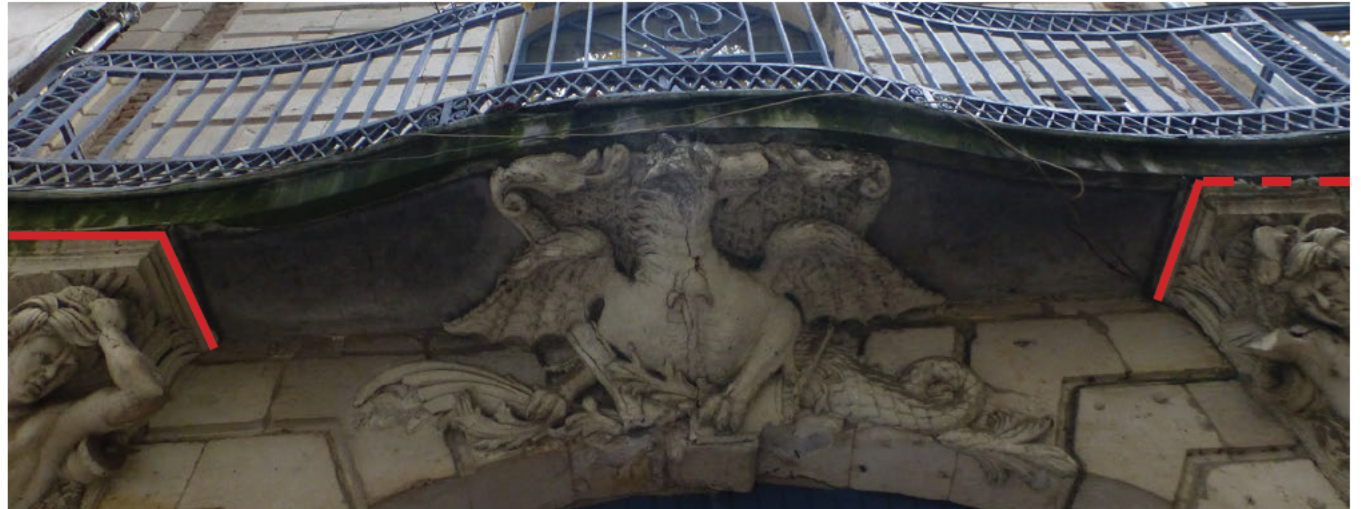
En rouge : protection en zinc altérée
En pointillé rouge : absence de protection en zinc, entrainant une dégradation du décors

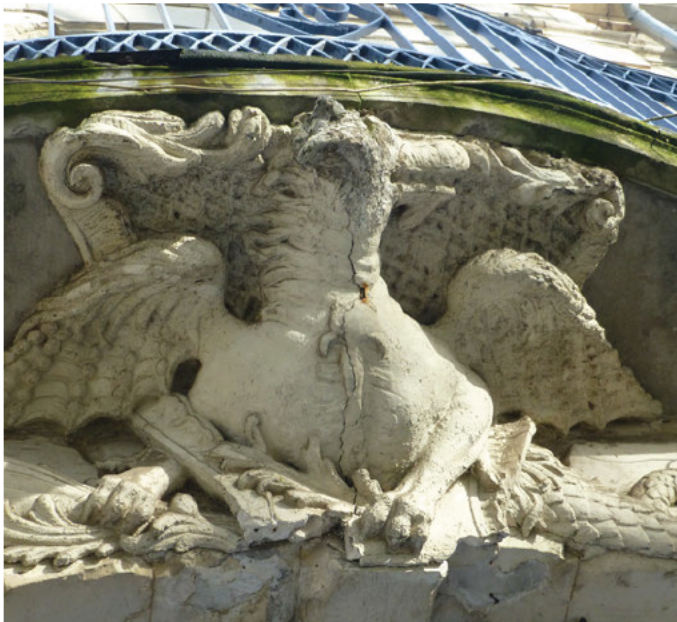
Colonisation biologique du nez de la dalle du balcon.
Importante fissure sur la sculpture de dragon

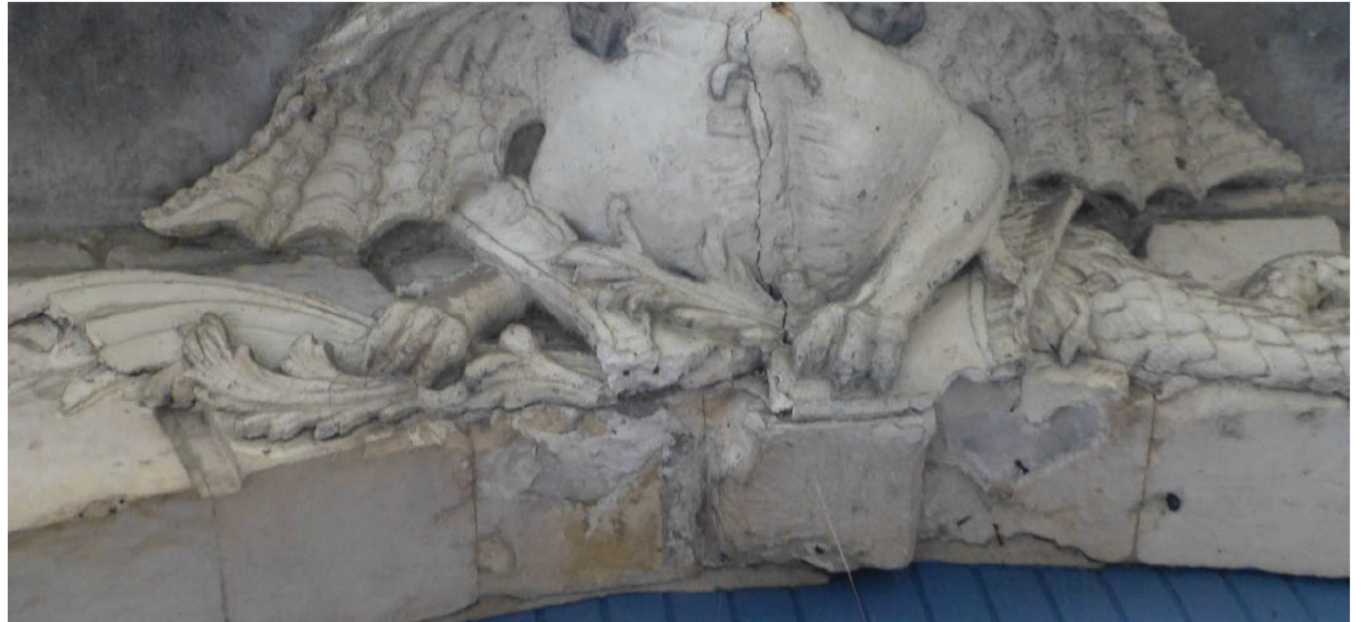
Pulvérulence des pierres formant la clef de l'arc de l'ouverture principale.
La clef d'arc glisse, présence de ragréages anciens

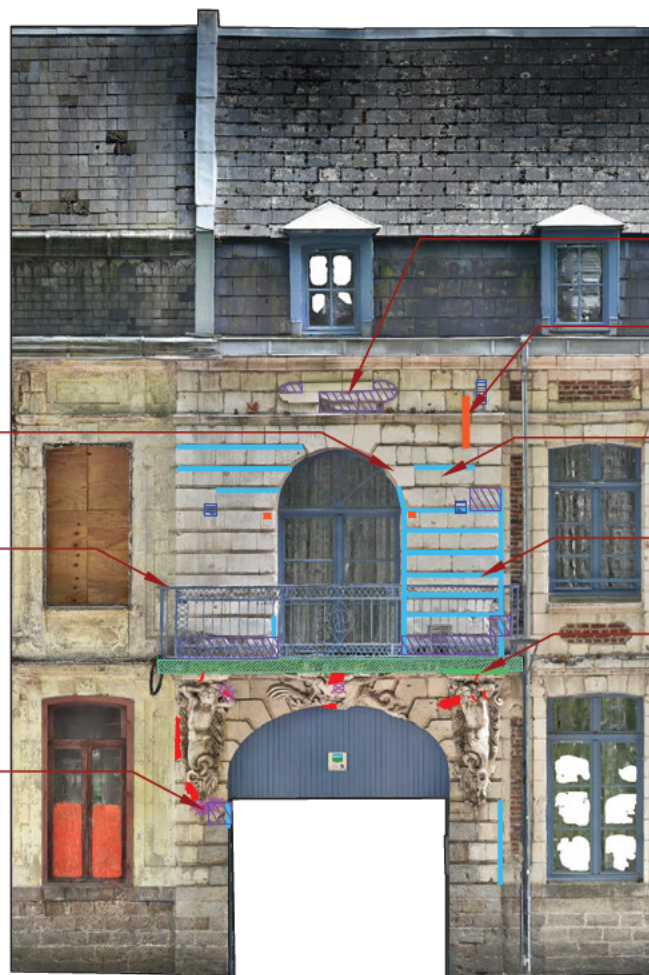
-   encrassement et colonisation biologique
-   pulvérulence/alvéolisation
-   manque
-   fissure
-   arêtes éclatées
-   goujon oxydé / éclatement de la matière
-   bouchon en pierre
-   absence de protection en zinc
-   éléments métalliques oxydés

Absence de bossage

Peinture du garde-corps
en fer forgé craquelée

Oxydation des goujons et agrafes
métalliques qui font s'éclater la
pierre et les décors sculptés

Cartouche mouluré altéré

Clef de tirant métallique oxydée

Défaut de taille des parements

Arêtes et joints altérés

Absence de protection en zinc

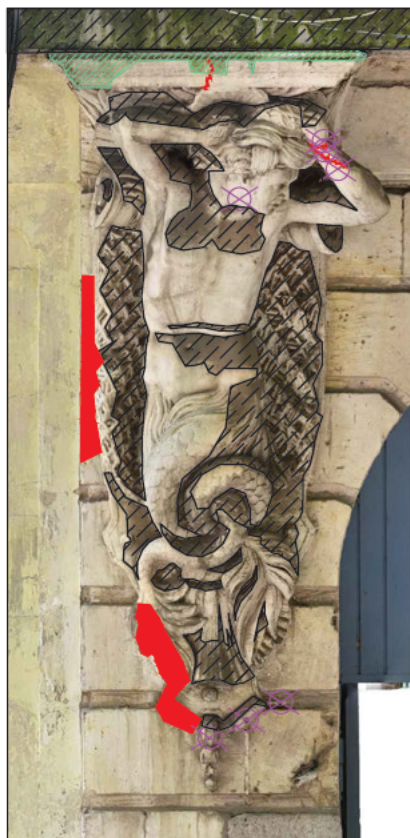
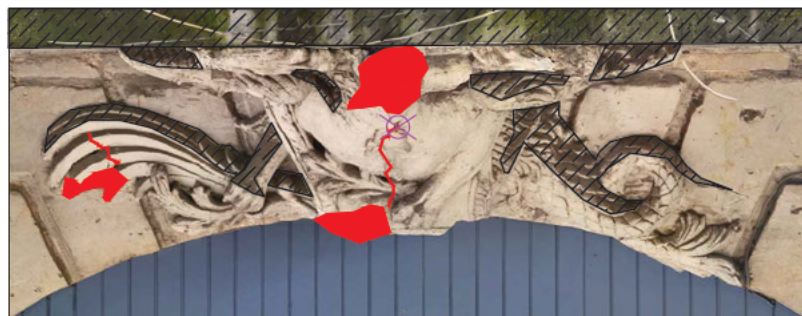
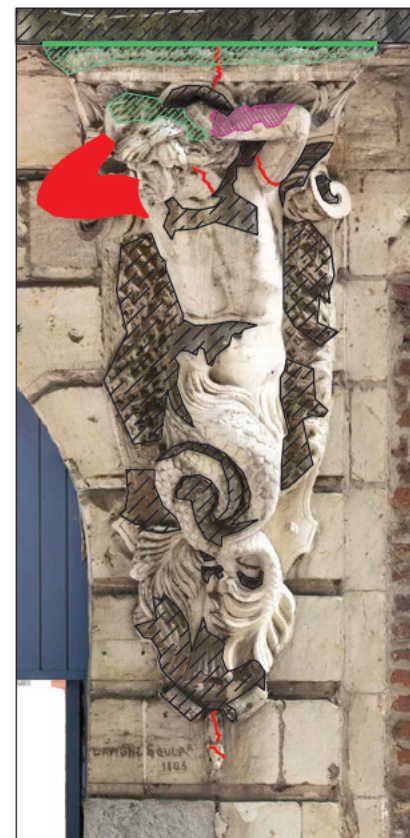
encrassement et colonisation biologique
-

pulvérisation/alvéolisation
-

manque
-

fissure
-

arêtes éclatées

colonisation biologique
-

ragréage altéré (fissuré ou cassé)
-

goujon oxydé / éclatement de la matière
-

absence de protection en zinc

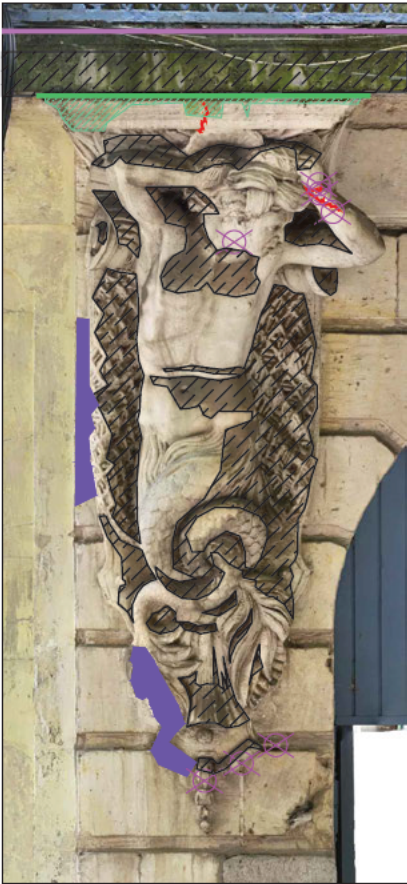
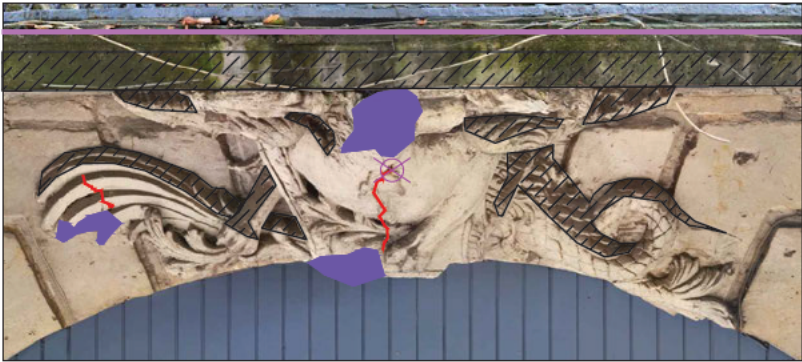
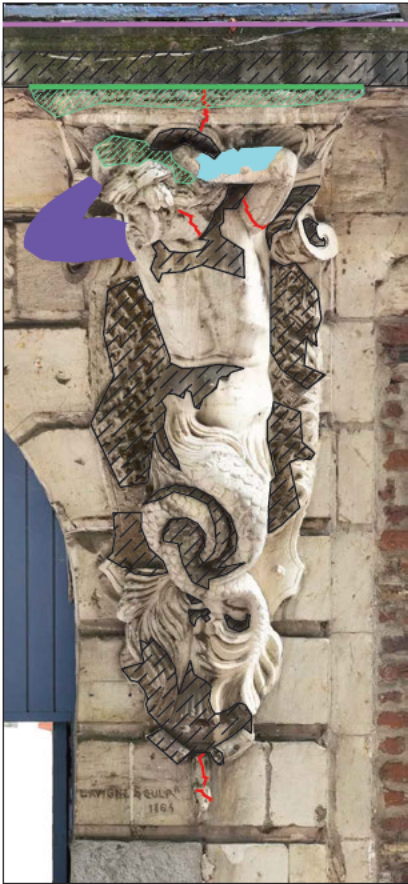
- à remplacer
- à vérifier in situ
- fissure à reboucher
- passivation des éléments métalliques
- protection neuves en zinc

- couvertine en plomb existante à remplacer
- ragréage à traiter
- restitution d'éléments sculptés
- application d'un produit biocide
